RAPPORT D'ENQUÊTE SUR ACCIDENT MARITIME
M99F0038

CHUTE PAR-DESSUS BORD ET PERTE DE VIE

**CHALAND PORTE-WAGONS « JUNEAU »,
ACCOMPAGNÉ DES REMORQUEURS
« SEASPAN PACER » ET
« ESCORT EAGLE »**

28 DÉCEMBRE 1999

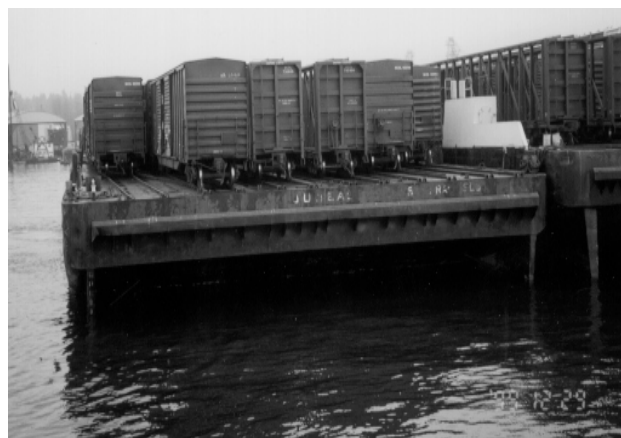
Figure 1 - Le « JUNEAU » entièrement occupé par des wagons

Le « JUNEAU » est un chaland roulier à plat-pont, en acier, servant à transporter des wagons entre des rampes de chargement sur la côte Ouest. L'avant et l'arrière sont plats et carrés, et les coins sont arrondis. Six rangées de rails couvrent le pont d'un bout à l'autre. Le « JUNEAU » appartient à une compagnie des États-Unis. Il est affrété coque nue par les propriétaires du « SEASPAN PACER ».

Lorsque tous les rails sont occupés par des wagons, ceux-ci occupent toute la largeur du pont entre les lignes de sécurité. Pour se déplacer entre l'avant et l'arrière du chaland, il ne reste qu'un couloir de 60 cm qui se trouve à l'extérieur de chaque ligne de sécurité. Dans ce couloir, on retrouve plusieurs accessoires fixes, notamment des taquets, des écoutilles, des pitons à oeil et des événements.

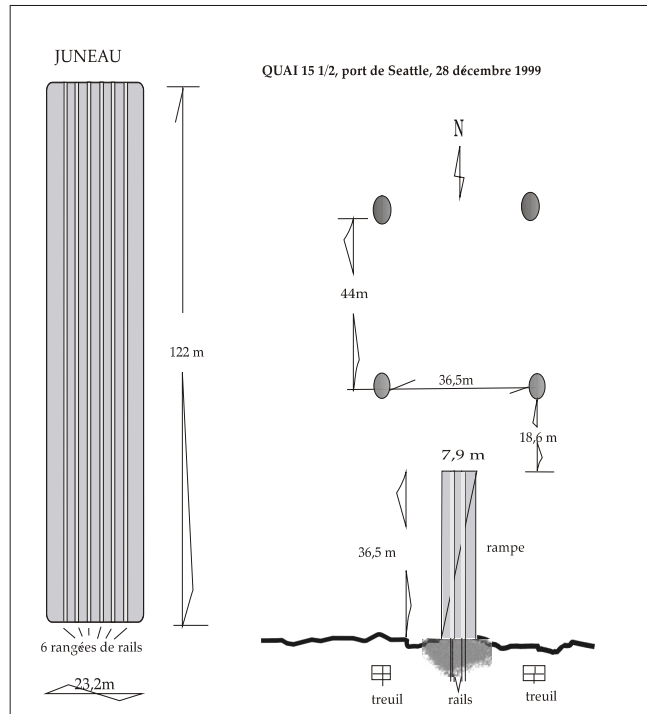
Figure 4

Le quai 15½, dans le port de Seattle, se trouve à l'extrémité nord de l'île Harbour dans la baie Elliott. Ce quai est muni d'une rampe à deux rails qui sert au chargement de wagons. D'une largeur d'environ 7,6 m, cette rampe s'avance vers le nord jusqu'à environ 36 m du rivage (voir figure 4). Elle repose sur une chambre de flottaison submergée.

Au bout de la rampe et dans son prolongement sont installés quatre ducs d'Albe, formant un rectangle de 44 m de long sur 36,5 m de large.
